Projektinnumero 13502120357

Pitkäkoski Oy, liukkaankelin rata

## YMPÄRISTÖTEKNINEN MAAPERÄTUTKIMUS

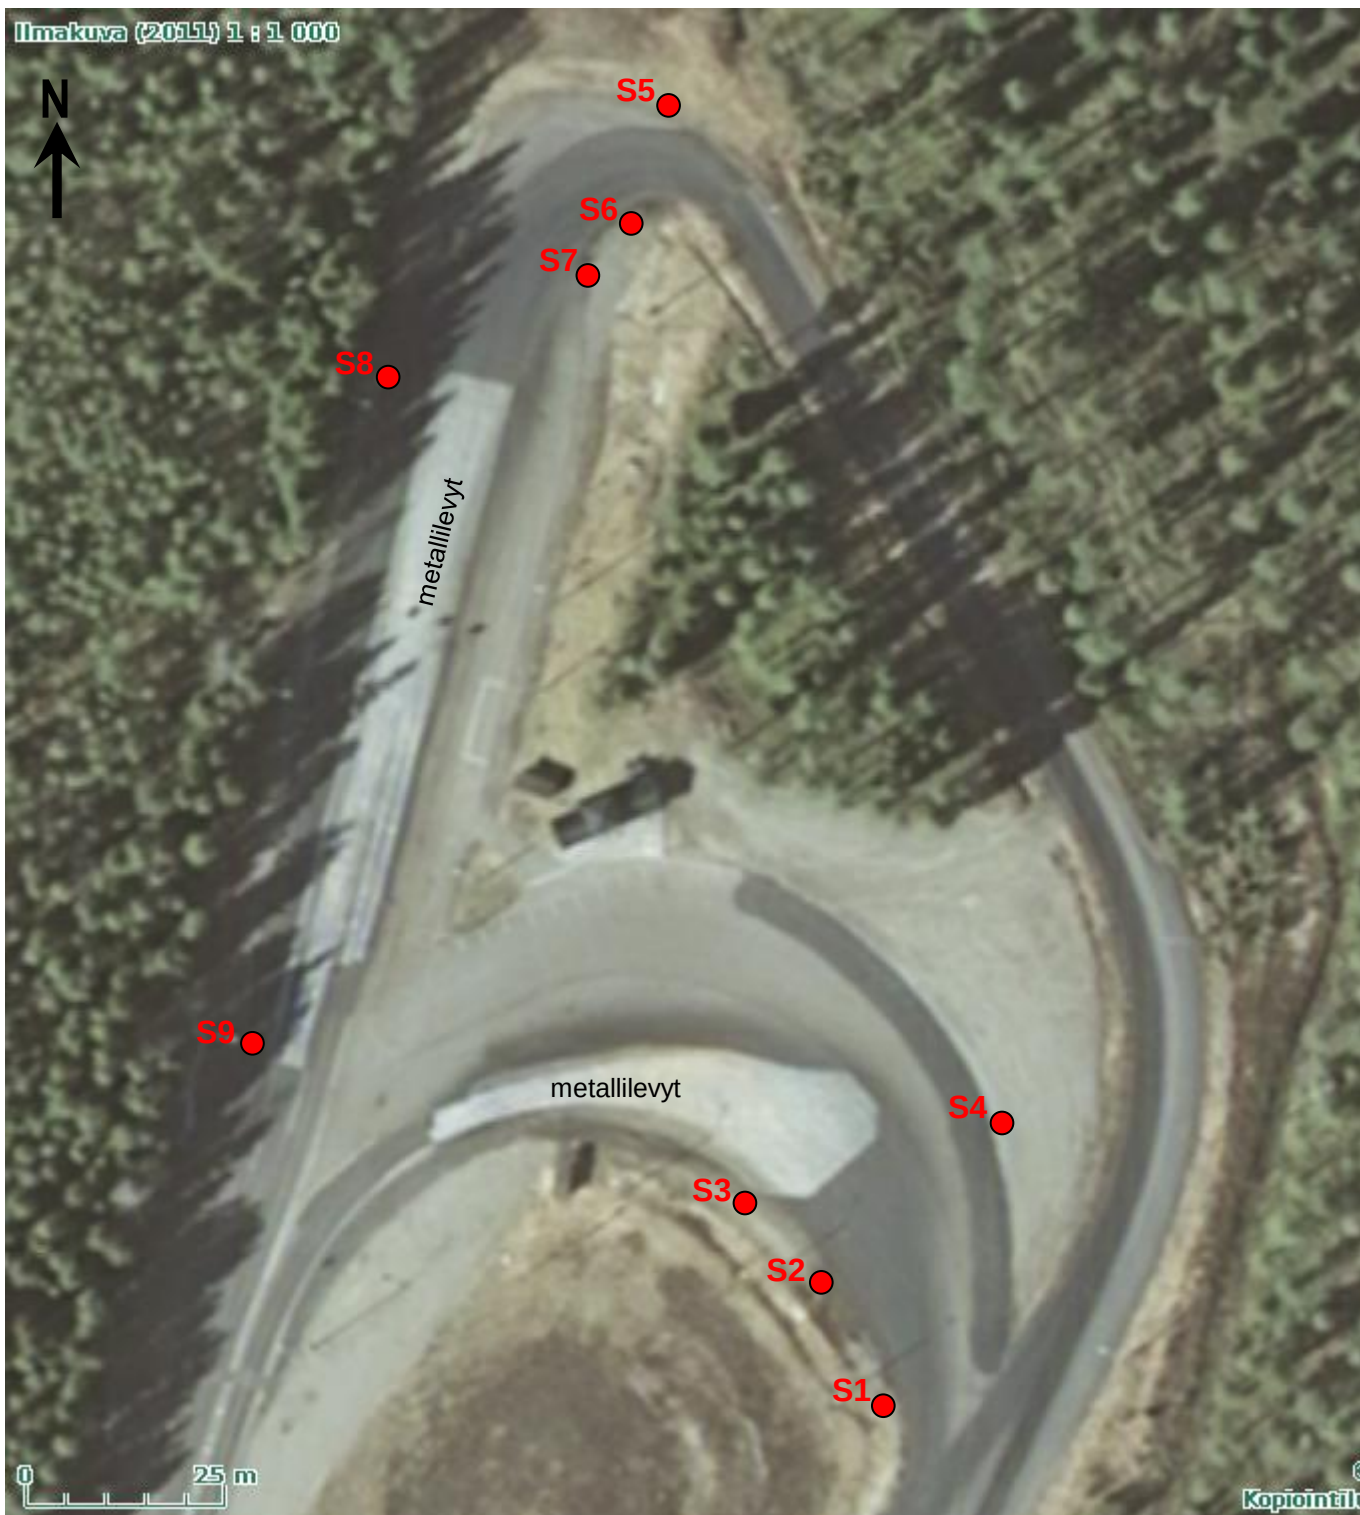
Ilmakuva (2011) 1 : 1 000

**S1** ● Tutkimuspiste

| | PROJEKTI<br>Pitkäkoski Oy Kemora<br>liukkaankelin rata | | SISÄLTÖ<br>Tutkimuspisteiden sijaintikartta | |

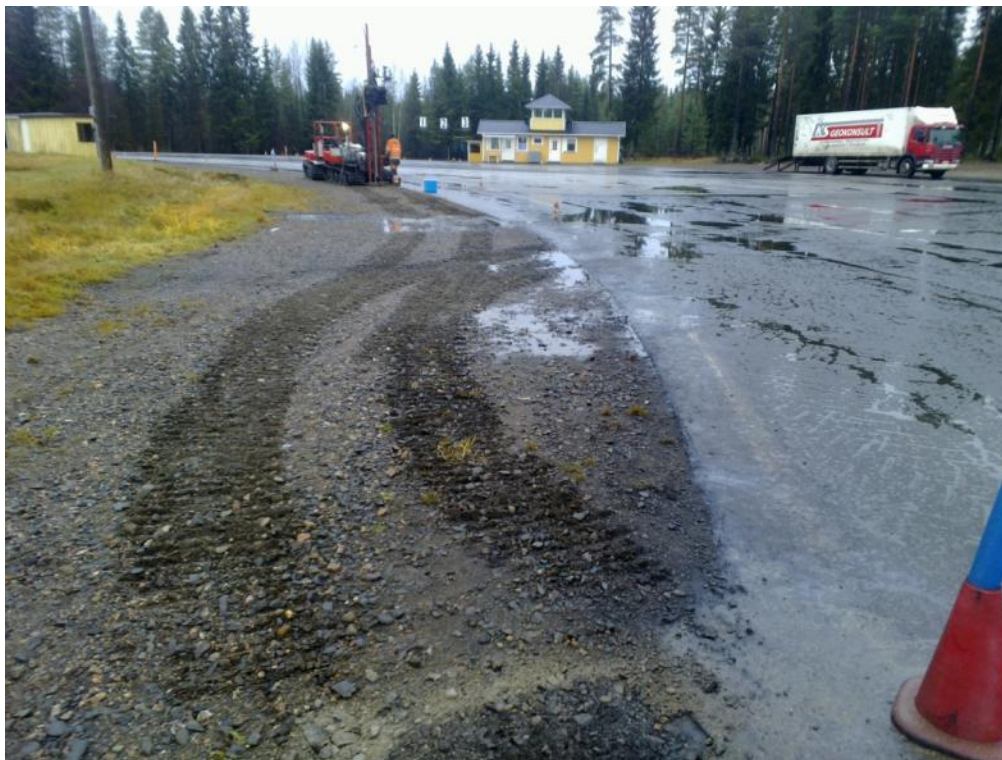
Kuva 1: Tutkittu alue kaarreradan reunalla. Tutkimuspisteen S3 kairaus käynnissä.

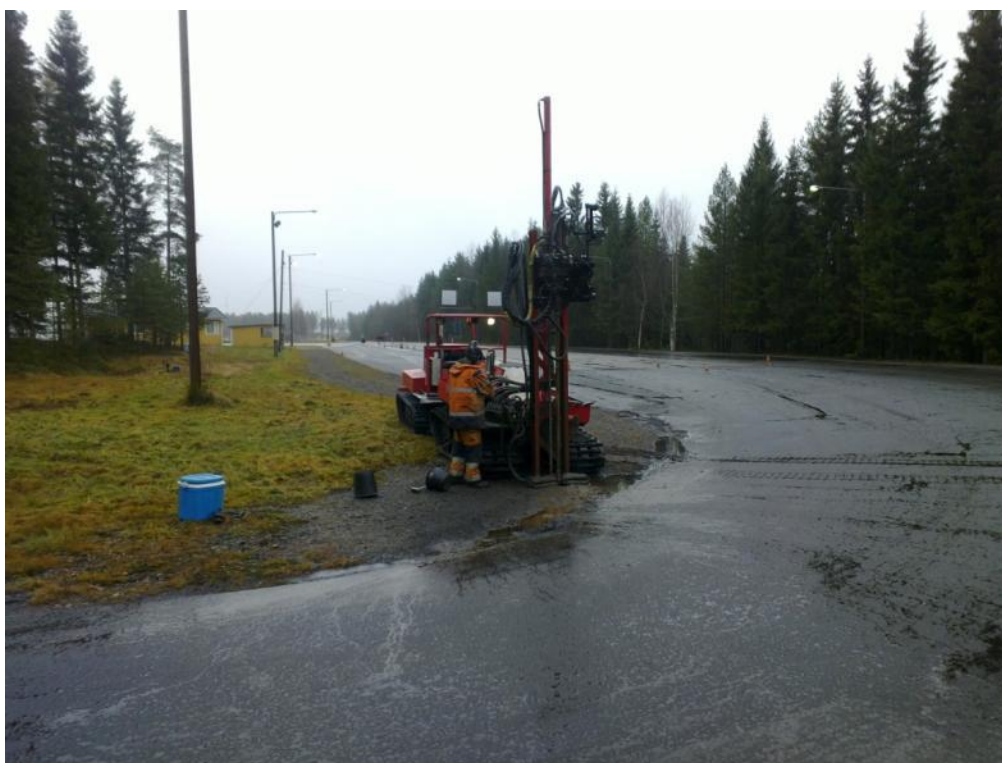
Kairauksen yhteydessä todettiin vettä maaperässä kahdessa tutkimuspisteessä (S6 ja S7). Tutkimuspisteet sijaitsivat alueella, joka oli hieman notkolla ja jossa sadevedet ohjautuivat toisen tutkimuspisteen vieressä olevaan sadevesikaivoon. Kaivon viereisessä tutkimuspisteessä S6 todettiin vettä 0-2 m syvyydeltä otetuissa näytteissä. Muissa tutkimuspisteissä maaperä oli kuiva, eikä pohjaveden pintaa havaittu tutkimuksen yhteydessä. Tutkimusalueella pohjaveden virtaussuunnan arvioidaan olevan pohjoiseen kohti Halsuanjokea. Tutkimusalue ei sijaitse luokitellulla pohjavesialueella. Lähin pohjavesialue (Polsonharju, 1092408, I-luokka) sijaitsee n. 1 km lounaaseen.

Kuva 2: Kairaus meneillään tutkimuspisteessä S6. Kuva otettu kohti etelää.

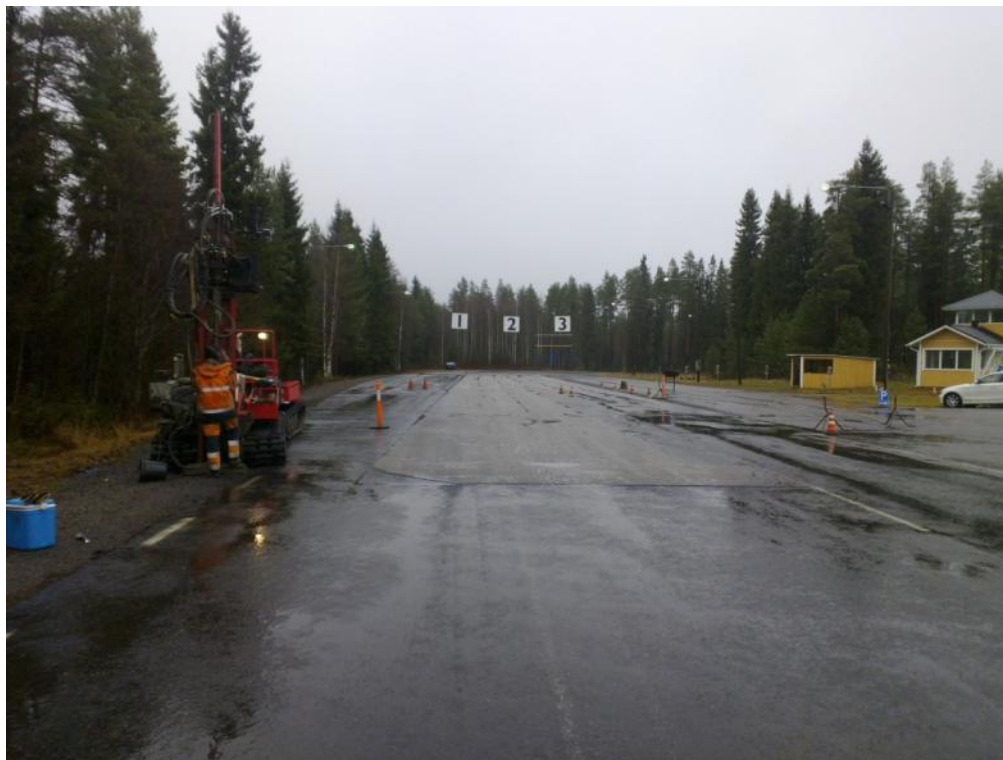
Kuva 3: Kairaus meneillään tutkimuspisteessä S9. Kuva otettu kohti pohjoista.

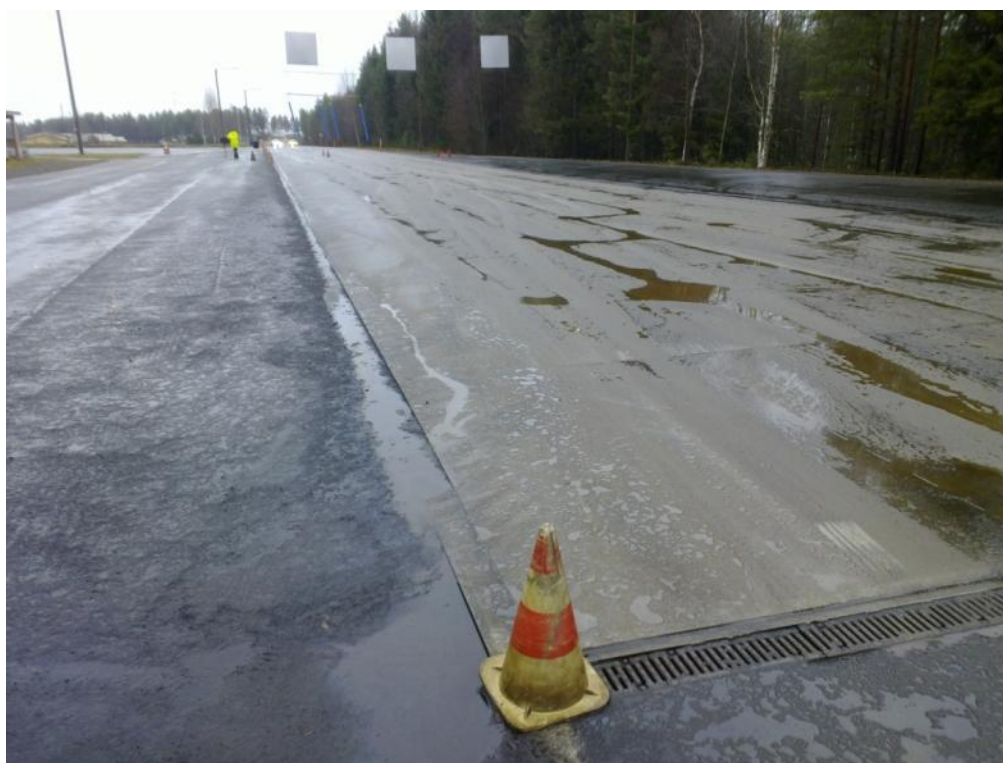
Ajoradat ovat päällystettyjä asfaltilla. Asfaltoitujen alueiden vieressä, teräslevyalueiden läheisyydessä, on sadevesikaivoja, johon sadevedet osittain valuvat pinnoitetuilta alueilta. Kaivojen purkuputket on johdettu ajoharjoitteluradan viereisiin avo-ojiin, jotka purkavat Halsuanjokeen. Osa sadevesistä imeytyy maaperään. Teräslevyillä oleva öljy-vesiseos kerätään levyalueita reunustaviin rutiläkaivoihin, jotka johdetaan öljynerottimen kautta umpisäiliöön. Umpisäiliön vesi kierrätetään levyjen kastelemiseen.

Kuva 4: Teräslevyalue ja sen pohjoispäässä oleva ritiläkaivo. Kuva otettu kohti etelää.
